Herborn hat vieles verändert

(Dipl.-Ing. Klaus Ridder, Königswinter) Der Gefahrgutunfall in Herborn (Westerwald) hat in Deutschland vieles verändert. Damals gab es sechs Tote, etwa 40 Schwerverletzte und einen Sachschaden von 25 Millionen Euro.

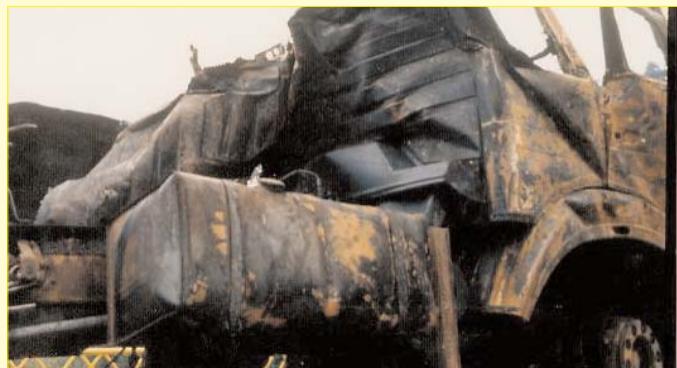
Die Skizze zeigt die Örtlichkeiten. Das Gefahrgutfahrzeug fuhr mit etwa 80 km/h(!) die leichte Rechtskurve und kippte um. Das Fahrzeug schlitterte einige Meter auf der Fahrbahn. Der Tank wurde aufgerissen und es trat Benzin aus, dass sich auch durch die Kanalisation ausbreitete. Der Fluss Dill (rechts) brannte.
