Güterzug mit Granaten explodiert in Hannover-Linden: 12 Todesopfer

(Dipl.-Ing. Klaus Ridder, Königswinter) Am 22. Juni 1968 um 8.00 Uhr, es ist ein strahlend sonniger Sonntag, läuft in den Güterbahnhof Hannover-Linden ein Güterzug ein. Einer der Waggons qualmt. Der

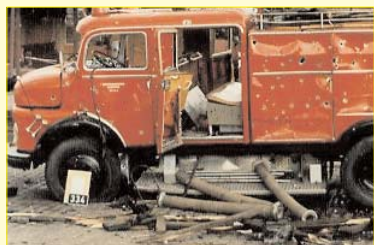
Deutlich zu erkennen das Fahrzeug der Feuerwehr, das hier von den Granaten mehr oder weniger durchlöchert wurde.

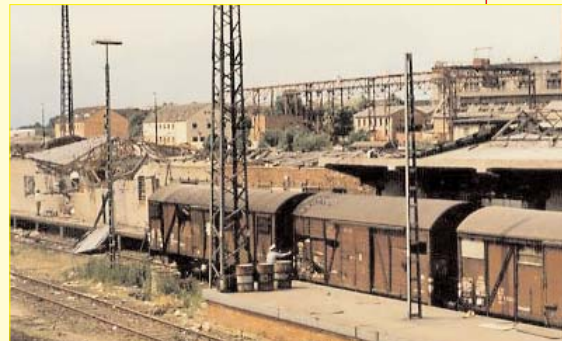
Durch die Explosion entstand hoher Sachschaden. Die Druckwelle schleuderte Dächer weg und zerstörte Gebäude.
