TMS „Gent“: Unfall beim Probenehmen

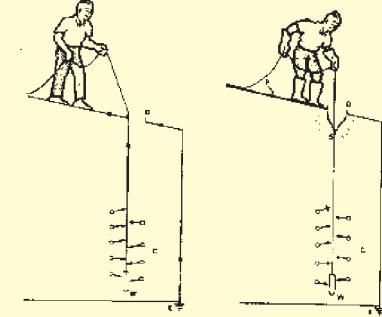
Peilung, Probenahme und Temperaturmessung
Links = richtig: Das Hanfseil gleitet über den blanken Rand des Deckelstützens und bewirkt einen Ladungsausgleich. Der Decksmann trägt elektrostatisch leitfähige Schuhe.

Rechts = falsch: Das Seil steht nicht mit dem geerdeten Tank in Verbindung. Der Decksmann trägt isolierende Schuhe und Handschuhe. Gefahr einer Funkenentladung im Bereich des Tankdeckels.

Die Frage der Probeentnahme wurde nach dem Unfall in der Arbeitsgruppe „Transport gefährlicher Güter“ der Zentralkommission Rheinschiffahrt (ZKR) mehrere Monate lang diskutiert. Es wurde im Rahmen einer Änderung des ADNR verordnet: „...zehn Minuten nach Abschluss der Beladung zu warten ist. Außerdem muss der Probenehmer leitfähiges Schuhwerk tragen und auch leitfähige Schnüre zum Probenehmen verwenden. Die Öffnungsduer der Probeentnahmeverrichtungen muss auf die Zeit der Kontrolle beschränkt bleiben.“
